Numéro 4/2012

# Feedback

TP 6980F  
(4/2012)

Rapports de difficultés en service de l'aviation canadienne

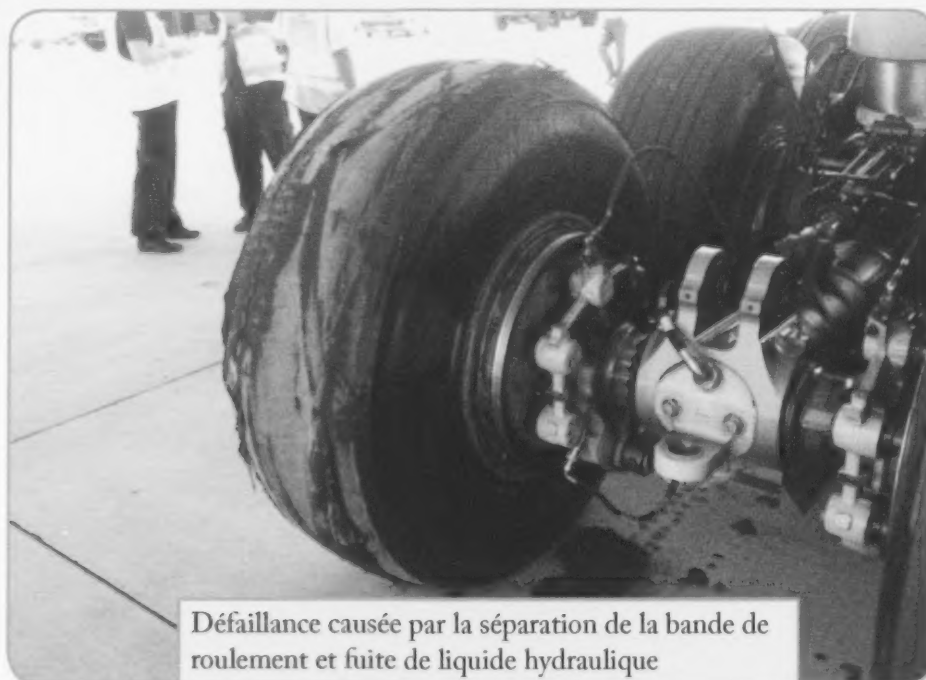
Pendant le vol de croisière et environ quatre heures avant l'atterrissage à la destination prévue, l'équipage a signalé une baisse de la quantité de liquide hydraulique du circuit hydraulique central. Une urgence a été déclarée avant l'atterrissage, et des véhicules d'urgence étaient en place à l'arrivée de l'aéronef. L'équipage a effectué un atterrissage sans incident et a coupé les moteurs sur la piste. L'aéronef a ensuite été remorqué jusqu'à la barrière, car le système de direction ne fonctionnait pas en raison de la perte du circuit hydraulique central. L'inspection d'entretien effectuée à la barrière a permis de constater des dommages importants à un pneu, de même que des dommages à l'intrados, au panneau de volet ainsi qu'à la conduite de frein du pneu, ces derniers ayant causé la fuite de liquide hydraulique.

Le pneu endommagé a été remplacé puis envoyé chez Bridgestone où il a été soumis à une inspection et une analyse approfondies en atelier. Aucune conclusion claire n'a pu être tirée quant aux raisons de la défaillance du pneu, et aucune indication de FOD n'a été trouvée. Le pneu avait été rechapé, mais il n'y avait aucune indication de perte d'adhérence entre les composants rechapés du pneu. De plus, le pneu avait effectué 139 atterrissages avant sa défaillance. Généralement, lorsqu'il y a des lacunes au niveau des matériaux ou de la qualité d'exécution pendant le processus de rechapage, la séparation de la bande de roulement se produit assez rapidement après l'installation.

Défaillance causée par la séparation de la bande de roulement et fuite de liquide hydraulique

Les mesures correctives suggérées par Bridgestone consistent à respecter les pratiques normalisées d'entretien par l'exploitant, qui comprennent la vérification des pneus afin de trouver tout signe de FOD ou toute trace de formation de renflements ou de bulles. Maintenir une pression correcte de gonflage des pneus fait aussi partie des mesures préventives essentielles pour éviter les risques de séparation de la bande de roulement, de défaillance des pneus et de dommages importants à l'aéronef. ✖

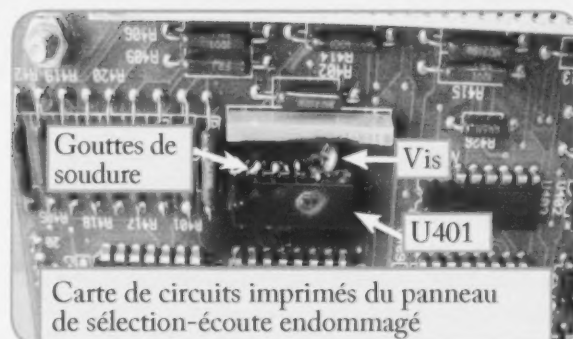
L'aéronef est retourné à la porte d'embarquement à cause d'un fort retour acoustique sur le canal audio du commandant de bord et d'une odeur de fil électrique brûlé. La maintenance a confirmé la défaillance du panneau de sélection-écoute du commandant de bord, d'où l'odeur de brûlé. Le problème a été réglé, une fois le panneau remplacé et les essais effectués conformément à la rubrique 23-50-00 du manuel de maintenance de l'aéronef.

*La rétroaction provenant du compte rendu de démontage du panneau de sélection-écoute fourni par l'atelier de l'exploitant a confirmé que la défaillance avait été provoquée par des dommages causés par un corps étranger, à savoir une vis tombée à l'intérieur du panneau ayant causé un court-circuit.*

*On soupçonne que, pendant l'exploitation de l'aéronef, une vis aurait été éjectée par inadvertance dans le panneau de sélection-écoute et aurait fini par en causer la défaillance.*

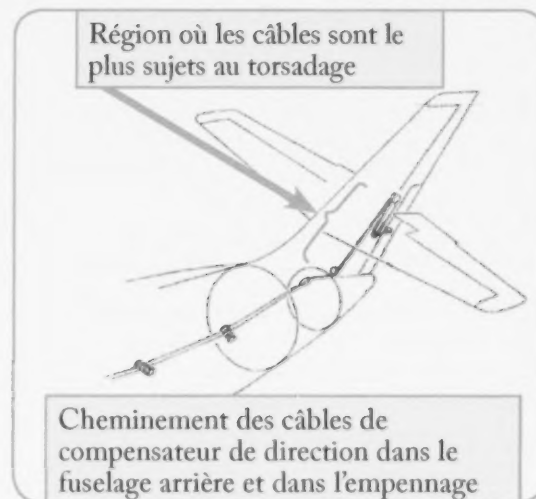
Cette zone est très difficile à inspecter, compte tenu du peu d'accès et de l'absence de panneaux de visite le long du bord d'attaque de la direction.

*Après avoir consulté d'autres exploitants, le technicien d'entretien d'aéronefs a obtenu confirmation de l'existence de plusieurs autres cas similaires, s'étant fait dire que le croisement des câbles de direction dans la dérive était un problème connu et « qu'il se produisait facilement ».*

À cause des petites vrilles qu'ils présentaient, les deux câbles ont été remplacés et posés correctement, conformément à la rubrique 27-23-11 du manuel de maintenance de l'aéronef.

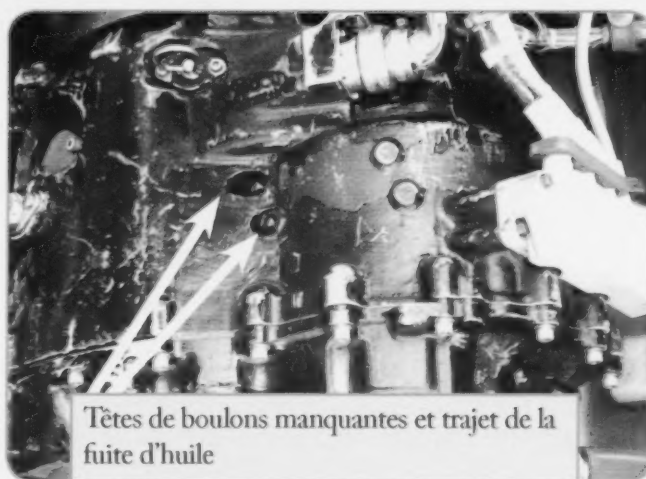
Il semble que l'huile sous pression se serait échappée au niveau des têtes de boulons brisées.

*L'exploitant n'a fait face à ce problème qu'une seule fois avant 1999. Il serait causé par un changement d'écart entre le stator et le boîtier qui se produit avec le temps. À mesure que l'écart augmente, la charge exercée sur l'alternateur à entraînement intégré pousse le stator à vouloir tourner à l'intérieur du boîtier en raison du champ magnétique et de la rotation du rotor (1200 tr/min). Plus l'usure des trous de boulon augmente, plus le stator bouge (l'allongement des trous est apparent sur le boîtier).*

L'alternateur à entraînement intégré a été remplacé et l'aéronef a été remis en service.

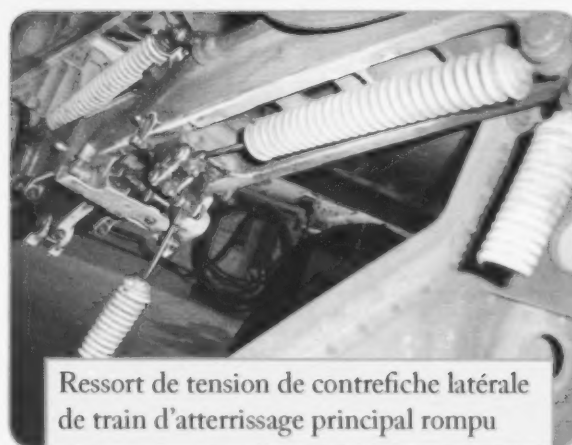
Au cours d'une inspection extérieure d'entretien courant, le personnel de maintenance a découvert qu'un ressort de tension inférieur de la contrefiche latérale du train d'atterrissage principal gauche s'était rompu.

*Un ressort défectueux peut empêcher le décentrage en sécurité de la bielle de trainée ainsi que la sortie et le verrouillage du train.*

Le ressort en question a été remplacé et l'aéronef a été remis en état de service.

*Transports Canada, Aviation civile conseille aux propriétaires, aux exploitants et aux responsables de la maintenance de vérifier l'état de ces ressorts. ✱*

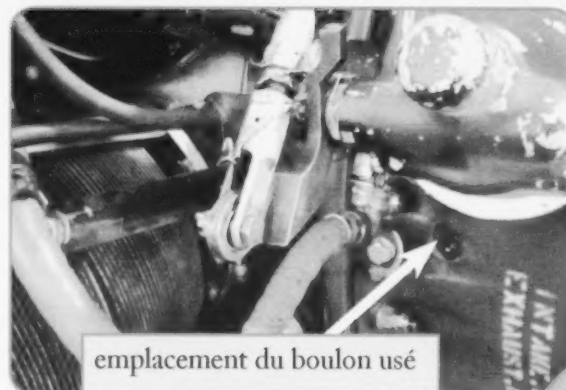
emplacement du boulon usé

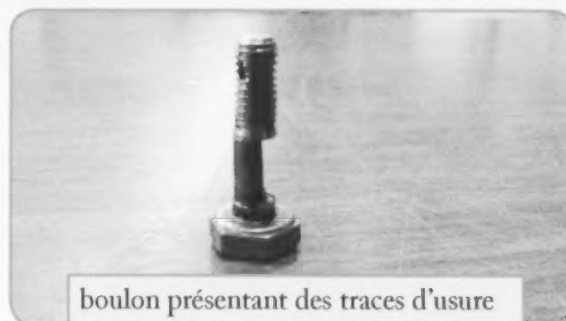
boulon présentant des traces d'usure

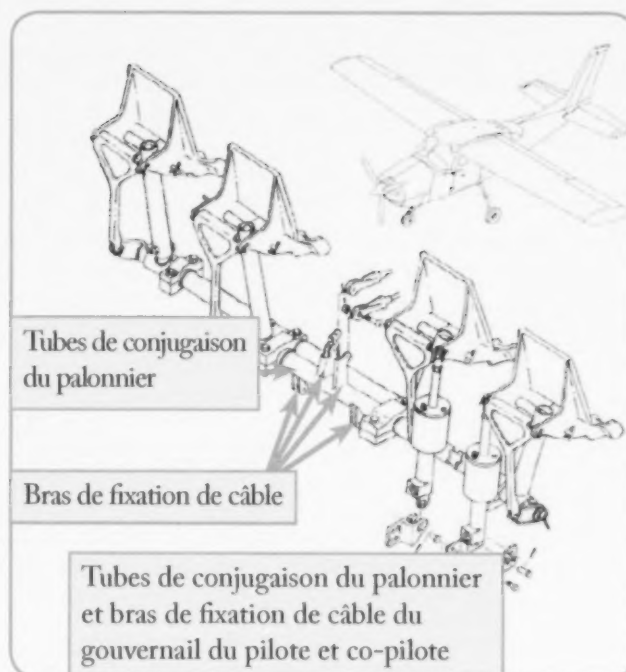
Durant une inspection, on a constaté que la tige du palonnier à la gauche du pilote, référence [réf.] 0411307, était desserrée et que le tube de conjugaison, réf. 1260465-5, était fortement corrodé. L'inspection de l'intérieur de la tige de montage et de l'extrémité du tube de conjugaison a permis de constater une importante corrosion à divers endroits. L'intérieur de deux des quatre tiges de montage du palonnier était fortement corrodé.

De plus, l'intérieur des tubes de conjugaison, réf. 1260456-5 et 12600456-6, était également fortement corrodé lorsqu'ils ont été démontés. On a constaté que les corps de palier du tube de conjugaison intérieur du gouvernail étaient fissurés des deux côtés.

*La Federal Aviation Authority connaît les problèmes de corrosion et a informé Transports Canada, Aviation civile que Cessna publiera bientôt le document d'inspection supplémentaire (SID) numéro 27-20-01, qui indique de vérifier l'intégrité de l'ensemble de tube de conjugaison du palonnier (en vigueur de 21059062 à 21059199). Les éléments particulièrement préoccupants sont la détérioration due à la corrosion ou à la fatigue des tubes de conjugaison du gouvernail, des bras de fixation de câble et des zones de soudure. ✖*

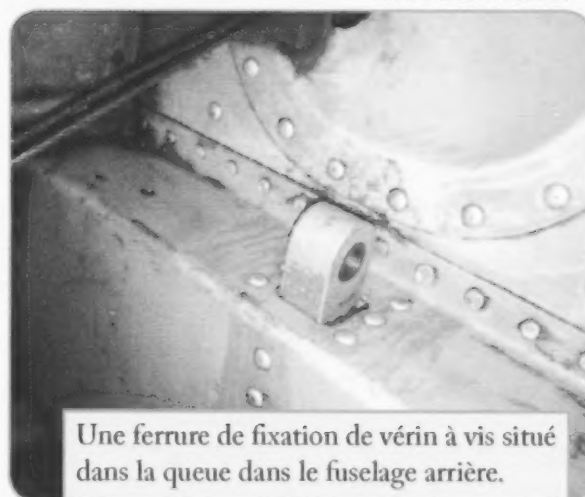
*Il s'agit d'un élément auquel il faut porter attention durant les inspections. Si le support de fixation du vérin à vis était à risque, une vibration indésirable touchant la commande de vol du compensateur du stabilisateur pourrait se produire. ✖*

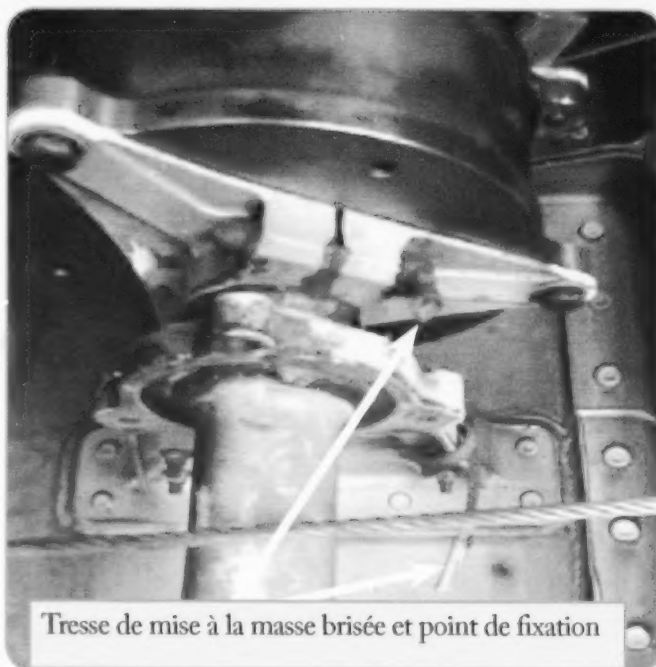
Une enquête de maintenance plus poussée a révélé qu'une tresse de mise à la masse sur le tube de conjugaison de l'aileron droit dans le logement du train d'atterrissage principal droit était brisée. Il est connu que les tresses peuvent causer un problème de grippage des ailerons. L'examen de la zone a permis de trouver des signes indiquant que la tresse avait nuit au support de palier.

Tresse de mise à la masse brisée et point de fixation

*Embraer a publié le bulletin de service (SNL) 190-27-0009R01 qui fait état du problème et qui recommande de bien installer les tresses de mise à la masse afin qu'elles ne nuisent pas. ✖*

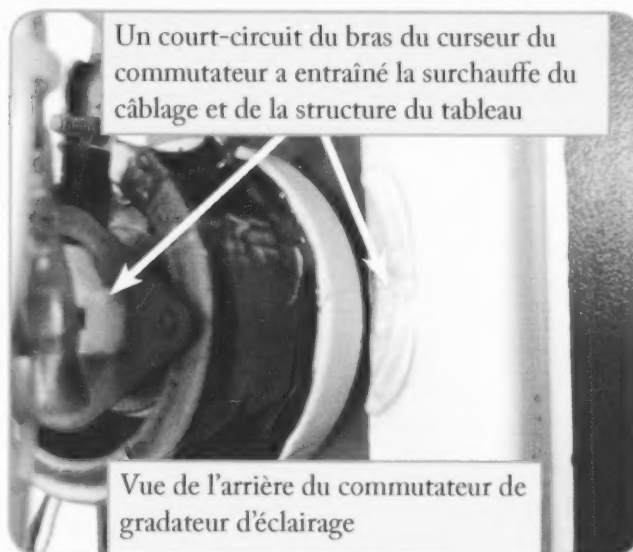
*Une bonne pose et un bon support du câblage sont essentiels pour le bon fonctionnement des aéronefs. ✖*

Un court-circuit du bras du curseur du commutateur a entraîné la surchauffe du câblage et de la structure du tableau

Vue de l'arrière du commutateur de gradateur d'éclairage

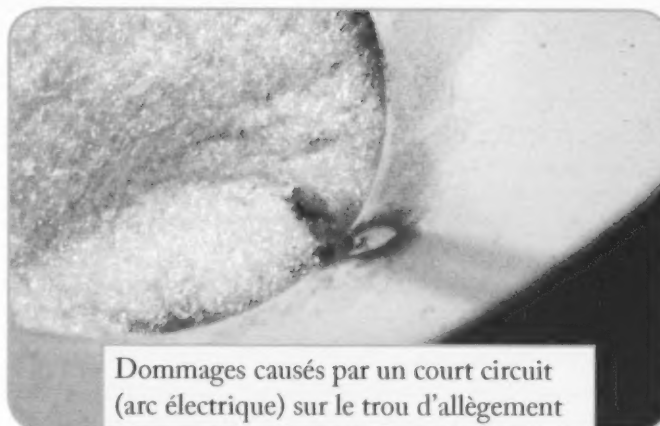
*La protection contre le frottement, le soutien et l'isolement adéquats des faisceaux de câbles sont des pratiques courantes essentielles qui permettent d'assurer l'exploitation continue d'un aéronef. Dans le cas présent, le technicien d'entretien d'aéronefs (TEA) chargé de la mise en application du BS a non seulement omis l'étape correspondant à l'installation d'un œillet, mais n'a pas respecté la pratique courante applicable.*

Dommages causés par un court circuit (arc électrique) sur le trou d'allègement

*En tant que TEA, nous devons faire en sorte de connaître et de suivre les instructions pour le maintien de la navigabilité (IMN) qui, dans ce cas-ci, correspondent au BS et aux pratiques courantes du manuel de maintenance de l'aéronef. ✖*

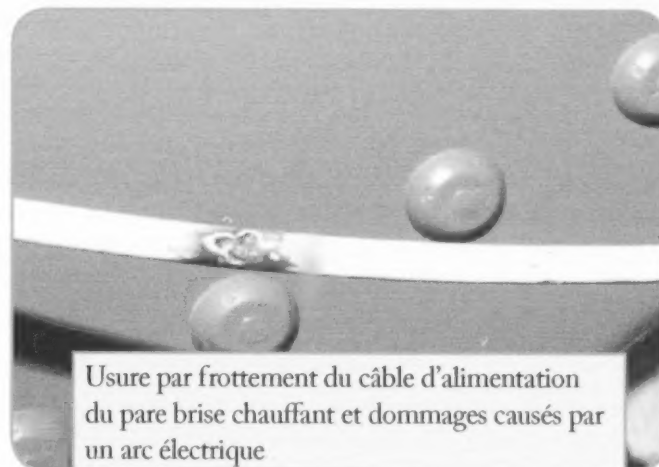
Usure par frottement du câble d'alimentation du pare brise chauffant et dommages causés par un arc électrique

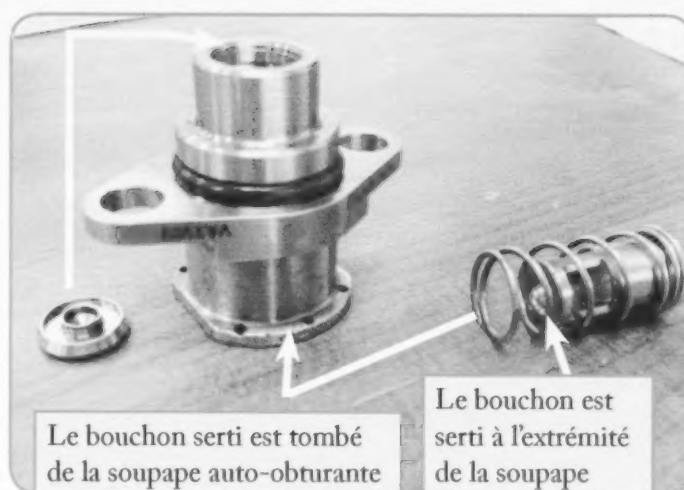
*Il faut toujours faire attention au moment du démontage de composants d'aéronef. Fort heureusement dans le présent cas, le morceau cassé a été facilement récupéré avant qu'il ne puisse endommager d'autres composants. ✱*

Le bouchon serti est tombé de la soupape auto-obturante

Le bouchon est serti à l'extrémité de la soupape

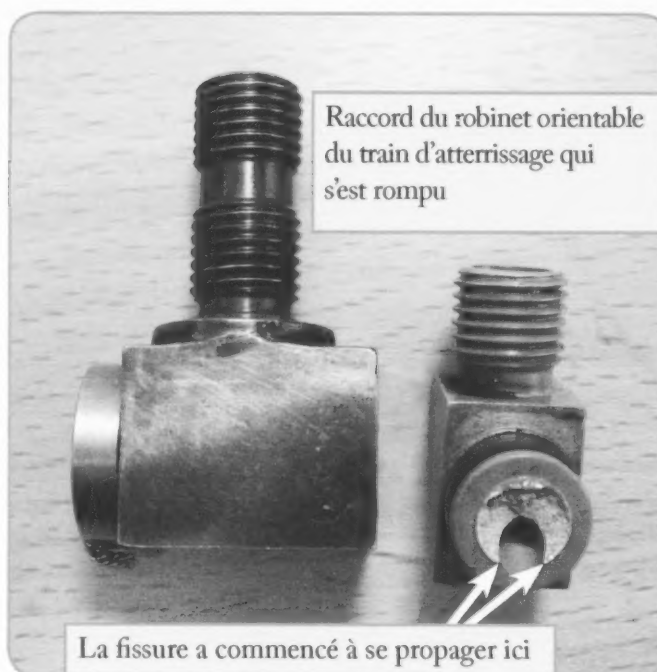
Durant la montée initiale et la rentrée du train, l'équipage a remarqué une diminution de la pression hydraulique alors que la pompe fonctionnait, ce qui a fini par entraîner la perte complète du liquide hydraulique. L'aéronef est retourné à l'aéroport et l'atterrissage s'est bien déroulé. Le problème a été causé par la défaillance du robinet hydraulique orientable du vérin de verrouillage train sorti. Un raccord du robinet s'était rompu et laissait s'écouler le liquide hydraulique.

Raccord du robinet orientable du train d'atterrissage qui s'est rompu

La fissure a commencé à se propager ici

*Transports Canada, Aviation civile et les ingénieurs de SAAB travaillent ensemble afin de régler ce problème et une possibilité de modification de la conception est en suspens, en attente de la publication d'un bulletin de service sur le changement du matériau du robinet orientable.*

*Entre-temps, tous les exploitants et les spécialistes de la maintenance doivent surveiller de près les robinets orientables de train d'atterrissage pour y trouver toute fuite de liquide hydraulique, ce qui pourrait indiquer une fissure interne. ✱*

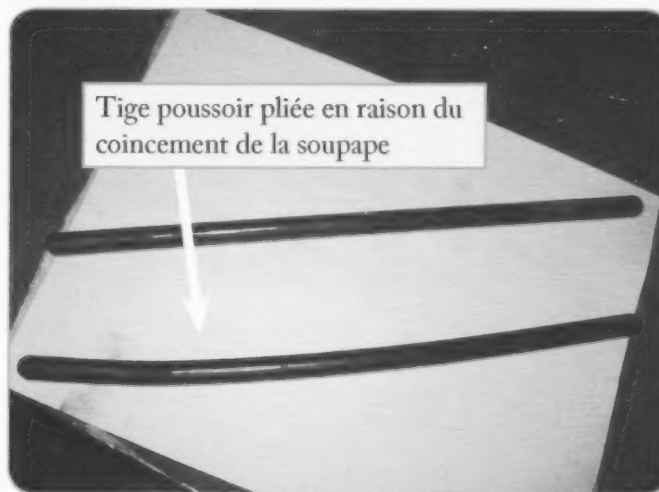
*Exploiter un moteur en vertu du programme de maintenance selon état peut permettre de réaliser des économies importantes, mais cela présente certains risques. Des travaux de maintenance supplémentaires peuvent être effectués pour tenter d'atténuer ces risques. Tel qu'il a été mentionné dans un article de Feedback précédent, le bulletin de service (BS) 388 et l'instruction de service (IS) 1425A publiés par Avco Lycoming fournissent des renseignements très utiles sur le fonctionnement du moteur et l'entretien des soupapes. Ces deux documents sont accessibles au grand public par l'intermédiaire du site Web d'Avco Lycoming. (<http://www.lycoming.textron.com/>). ✱*

Tige poussoir pliée en raison du coincement de la soupape

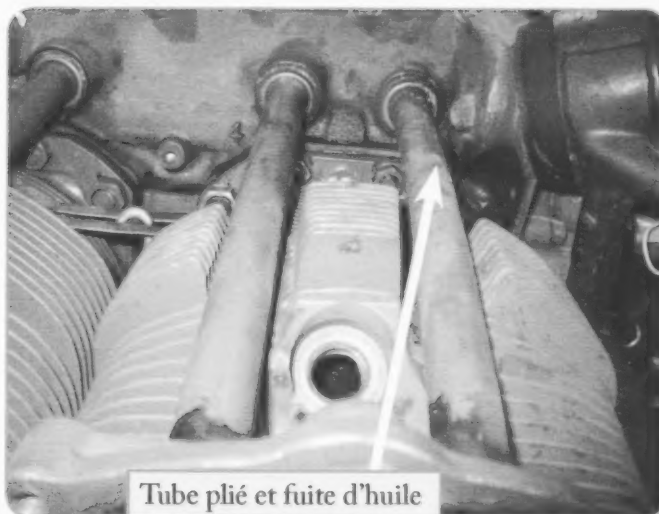
Tube plié et fuite d'huile

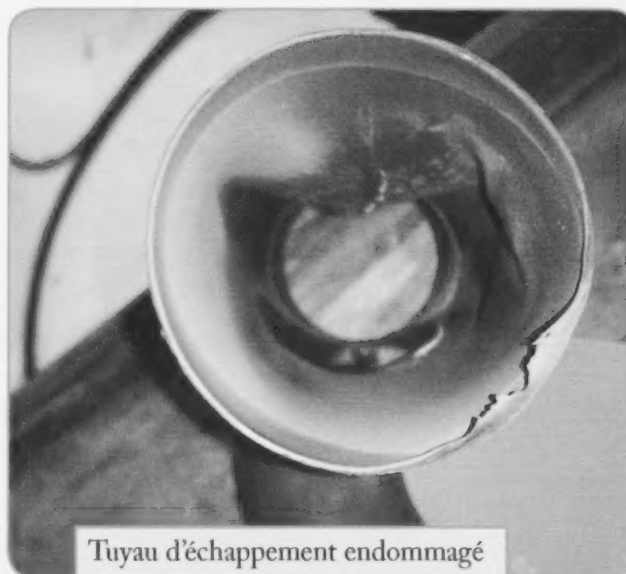
*Les anomalies de ce genre sont rares. Il est heureux que celle-ci ait été découverte avant de causer des dommages importants. ✖*

Tuyau d'échappement endommagé

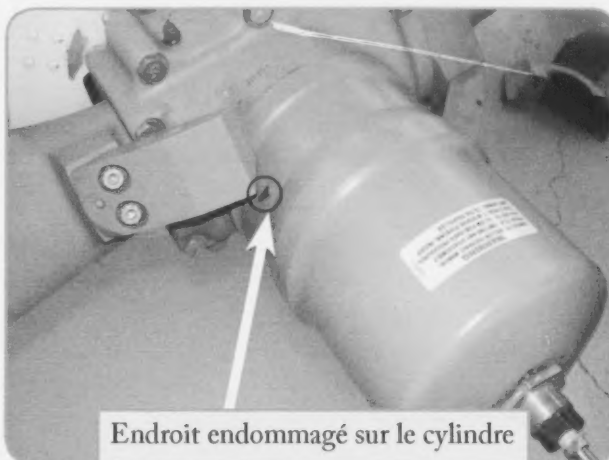
*Une enquête a révélé qu'à un moment donné dans la vie utile de l'hélice, les contrepoids avaient été mal posés. Ne jamais oublier que toute tâche de maintenance doit faire l'objet d'une inspection minutieuse. ✖*

Endroit endommagé sur le cylindre

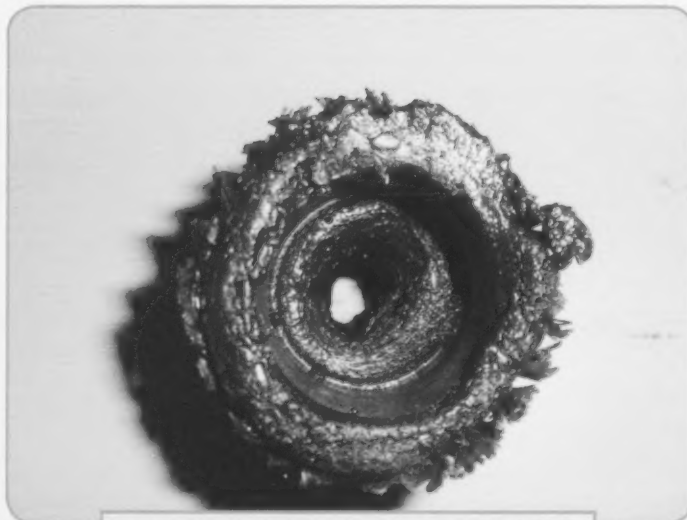
Le moteur gauche a été arrêté pendant le vol en raison d'une basse pression d'huile causée par un manque d'huile. L'aéronef s'est posé sans encombre à l'aéroport le plus près. Une inspection au sol a révélé que le manque d'huile était dû au renflement d'un raccord de reniflard qui causait un étranglement au niveau du reniflard. L'étranglement entraînait une augmentation de la pression interne du moteur et la perte d'huile au niveau du joint à labyrinthe du palier moteur et du joint d'étanchéité de l'arbre de sortie du boîtier d'entraînement des accessoires. On n'a noté qu'une très légère fuite d'huile sur le capotage du moteur gauche, car presque toute l'huile était brûlée à l'intérieur du moteur. C'est pour cette raison que l'équipage ne pouvait pas trouver la fuite en vol.

*Ces possible de détecter une défaillance latente de ce genre soit par retirer et inspecter ou par une augmentation progressive de la consommation d'huile, (qui devrait être surveillée et documentée dans le carnet de route de l'aéronef). ✖*

Raccord renflé causant une perte d'huile
